**Management and Conservation of the Reef Biodiversity and Its
Associated Fisheries in the RB Seaflower**

CLME Pilot Project Executed by CORALINA

**2011 – 2012 Strengthening of Integrated Ecosystem
Based Management**

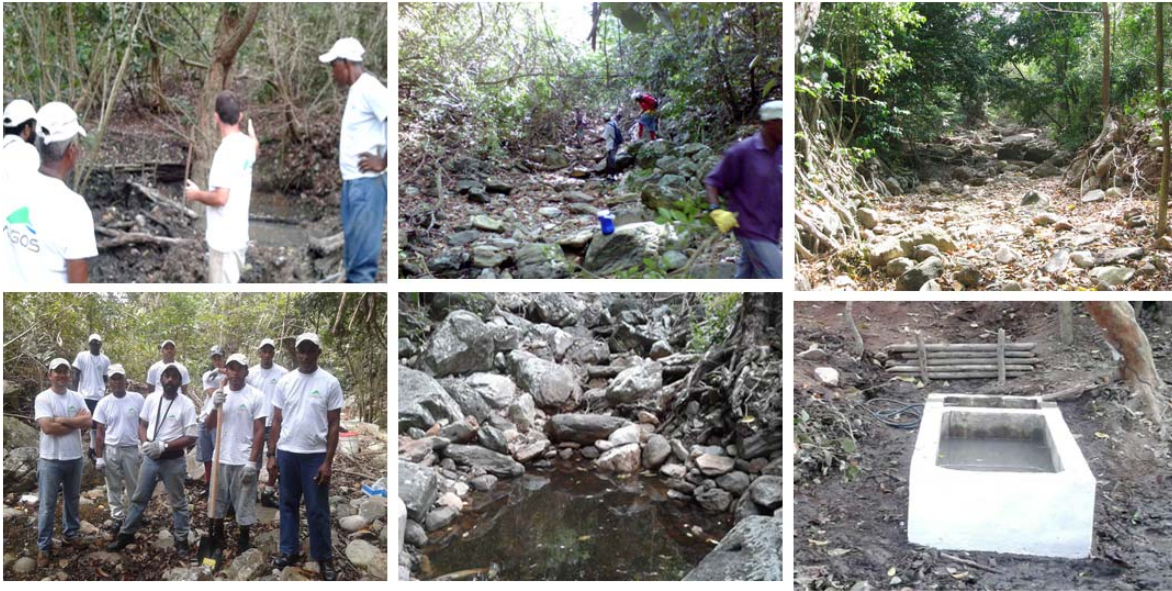
Figure 8. Selected pictures showing activities done about erosion control in Providence island.

the main entrance pipe, and upraising the bank protection walls, as well as the restoration of the surrounding slopes. ANNEX 4 present a complete technical report about the erosion control measures developed.

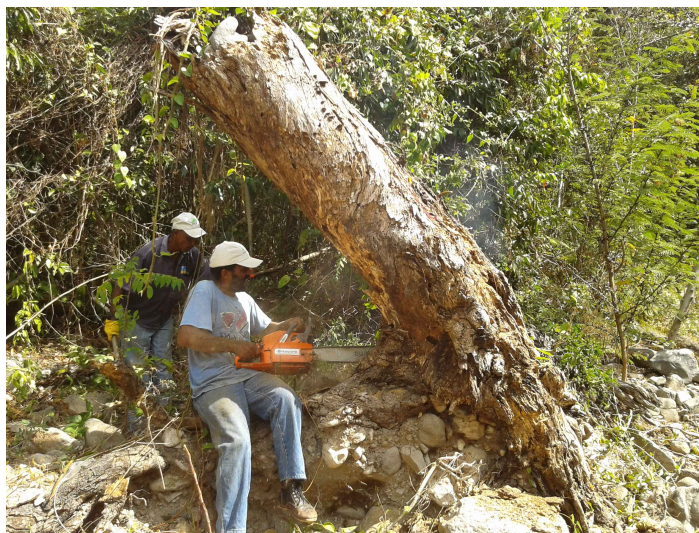
Ilustración 10: Ejemplo de corte de árbol y conservación de las raíces

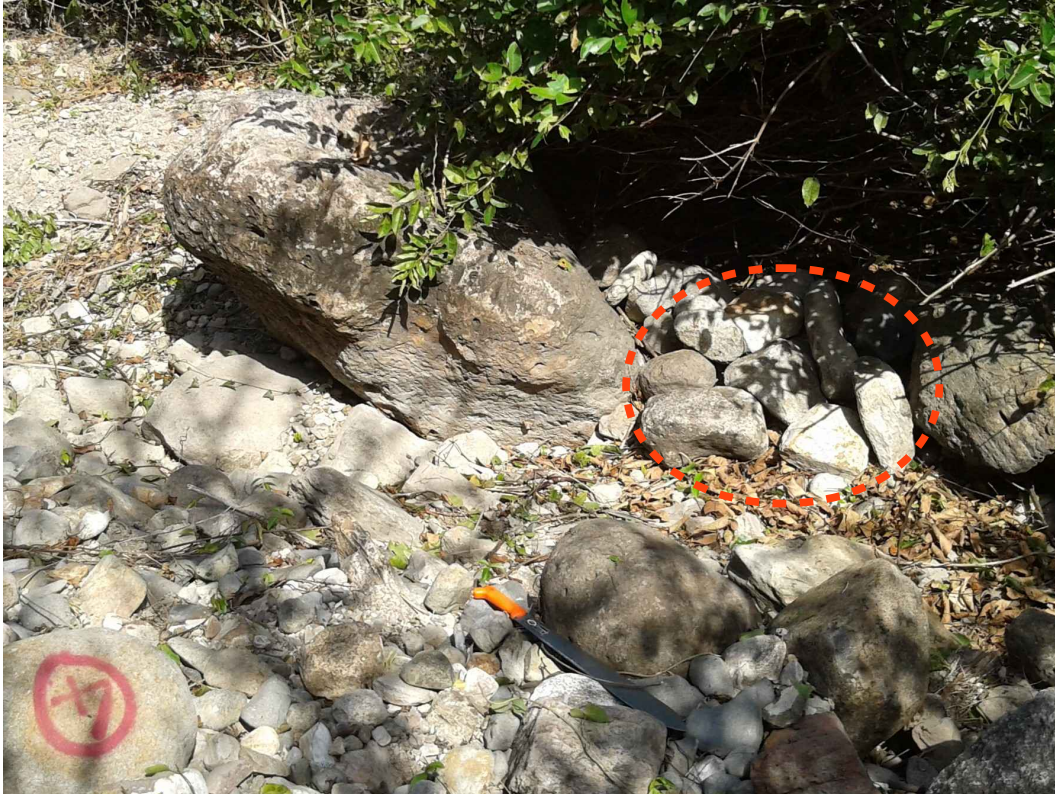
Ilustración 11: Ejemplo de protección hidráulica en remplazo de la vegetación podada.

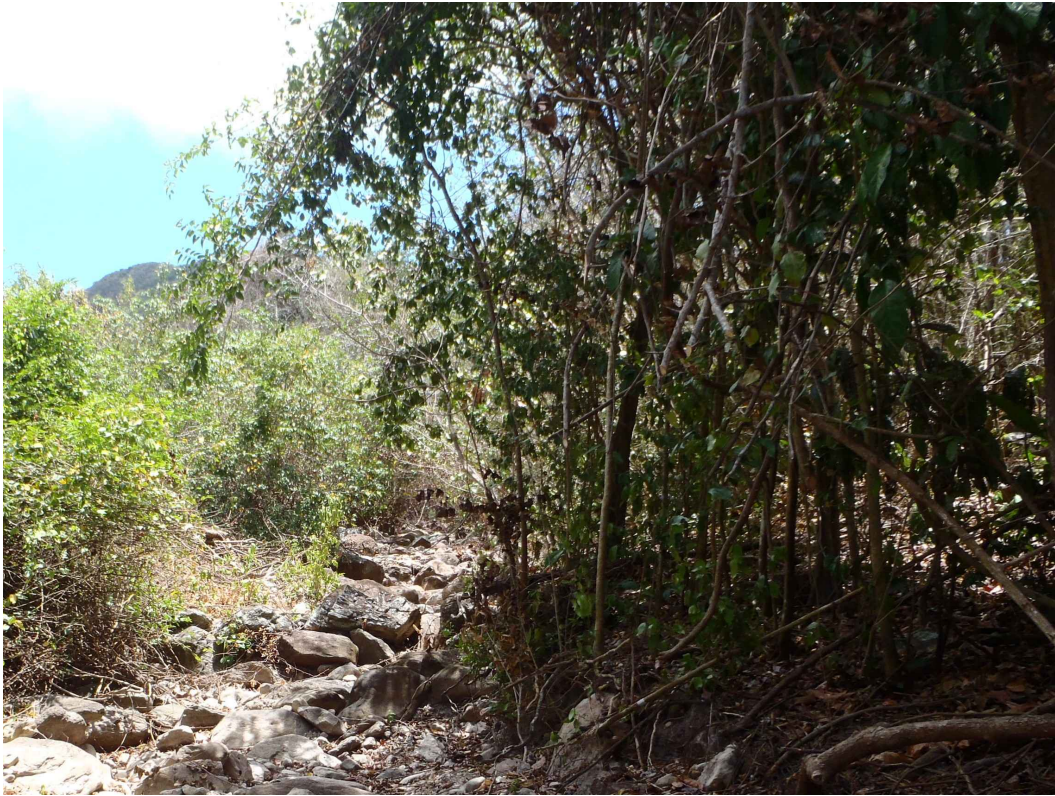
Ilustración 12: Ejemplo de cobertura vegetal en las orillas

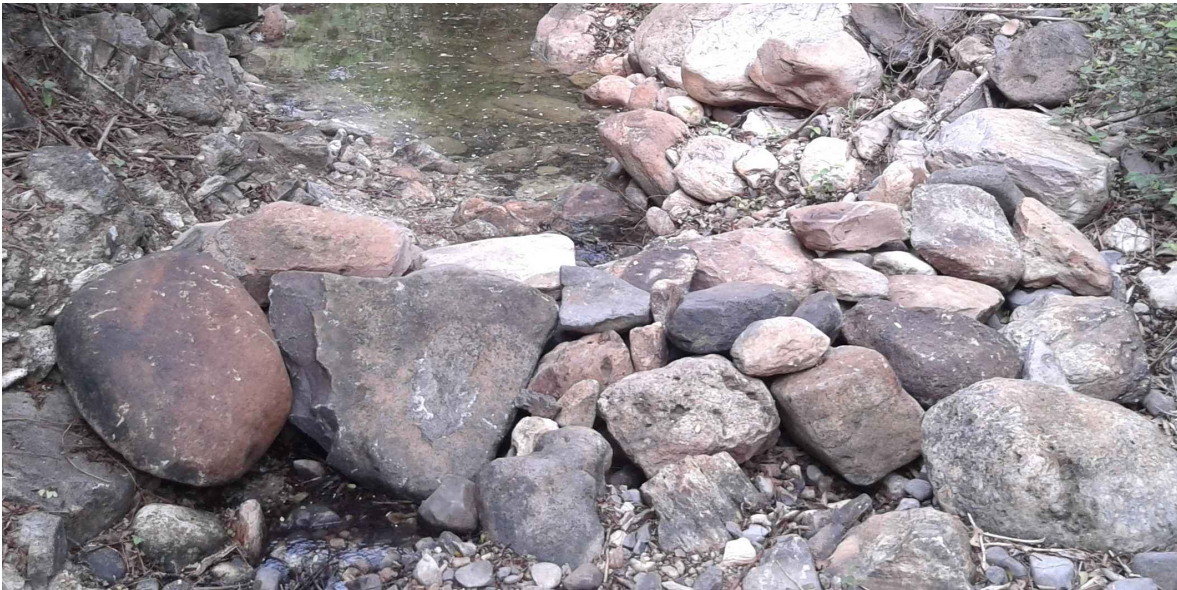
Ilustración 16: Ejemplo de consolidación de la parte alta del escudo

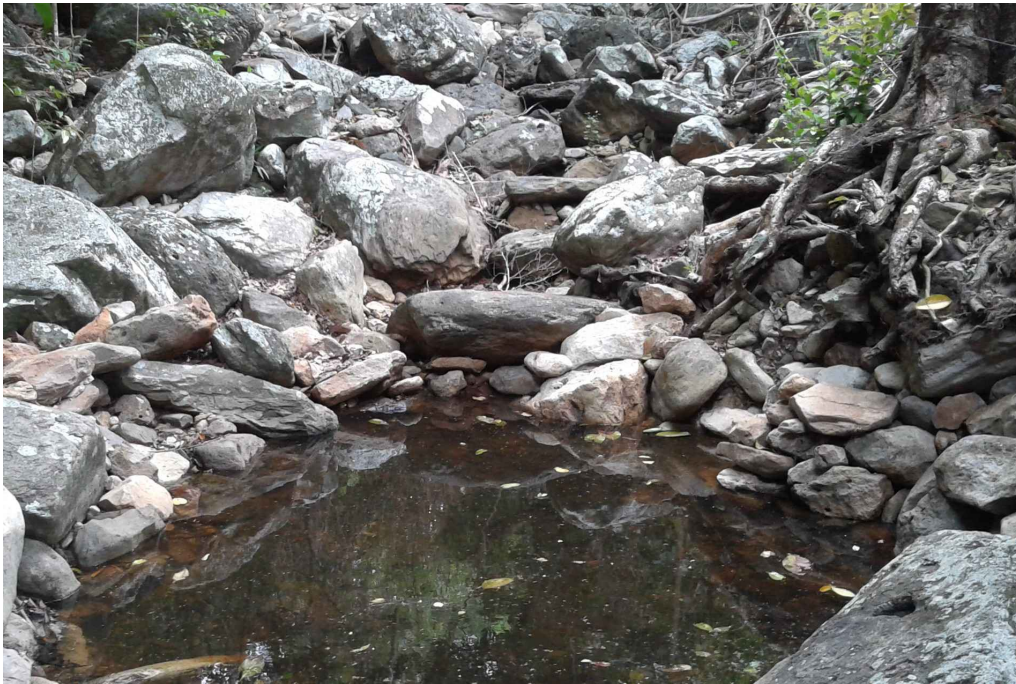
Ilustración 17: Ejemplo de estabilización del pie del escudo

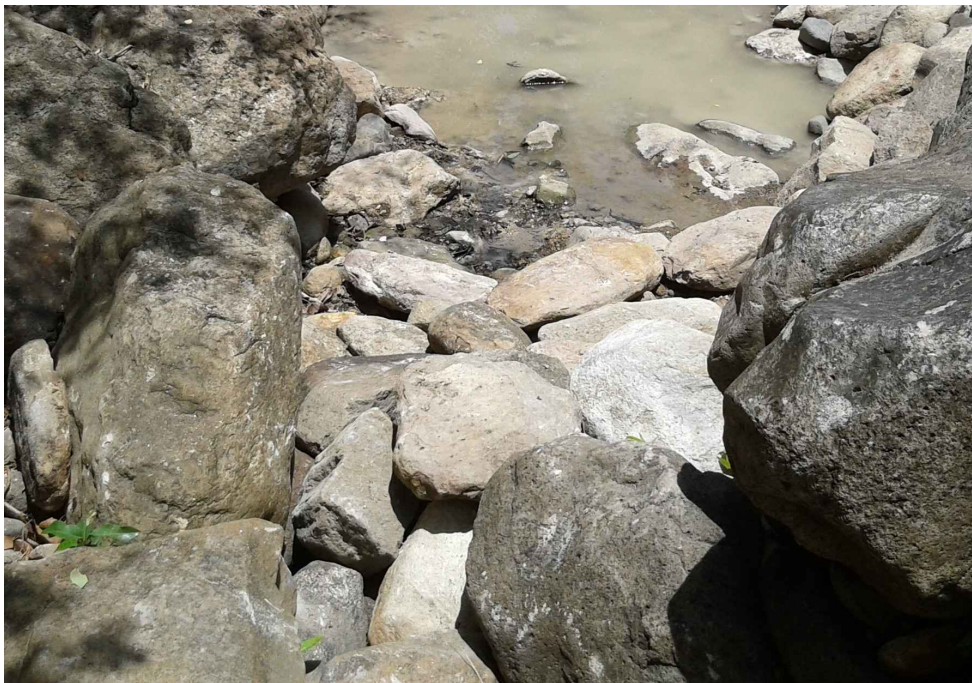
Ilustración 18: Ejemplo de protección hidráulica a la entrada de la piscina

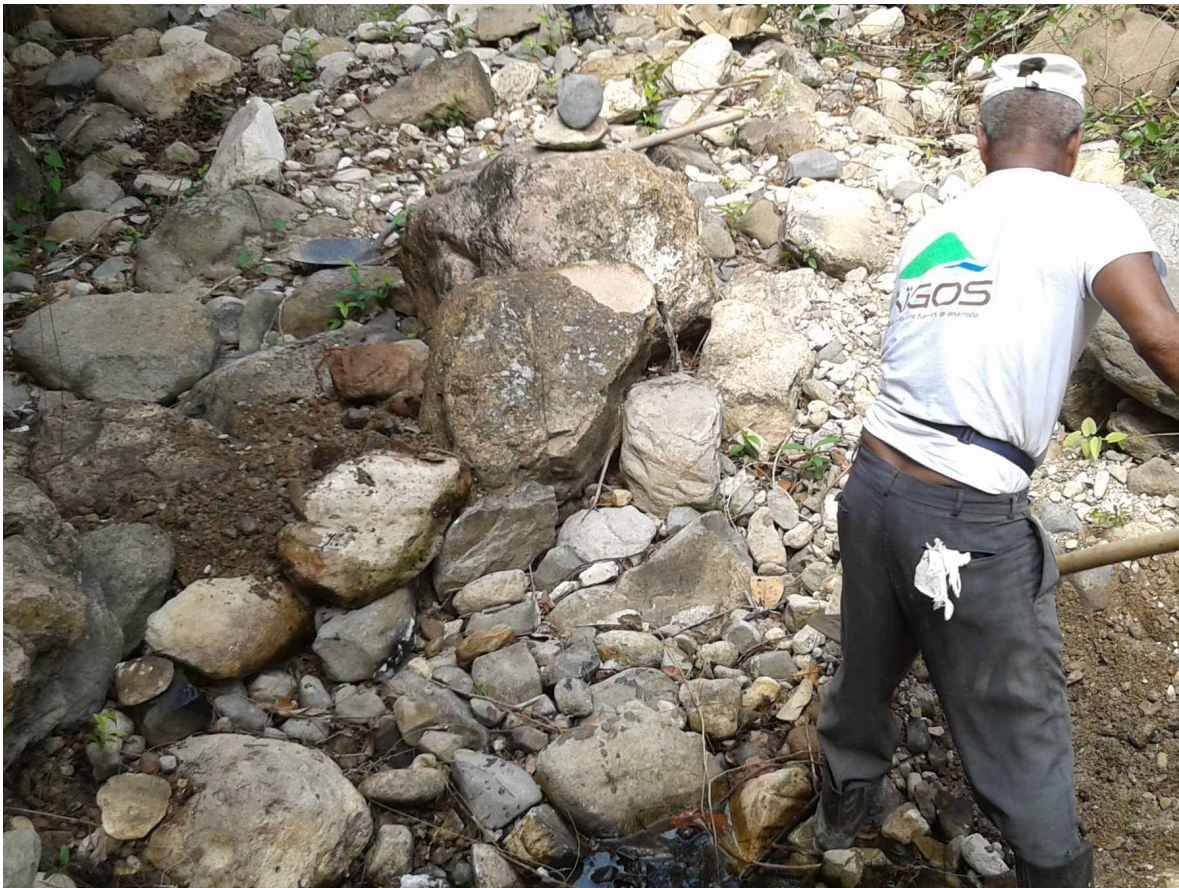
Ilustración 19: Ejemplo de consolidación de la zona de rebose

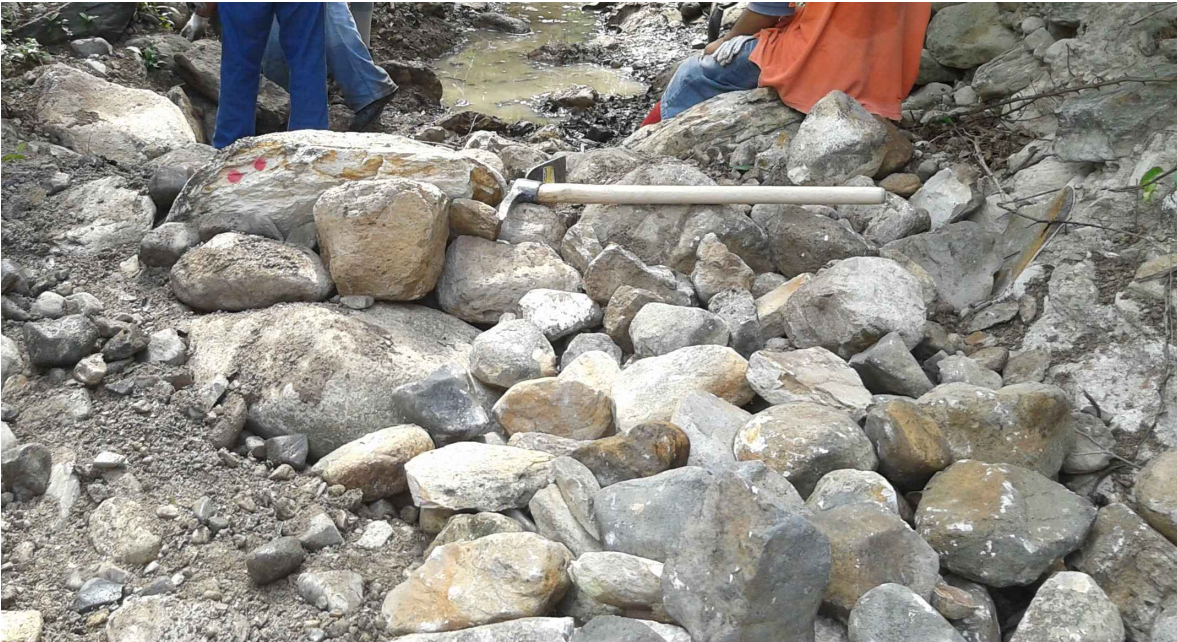
Ilustración 20: Ejemplo de protección hidráulica del rebose

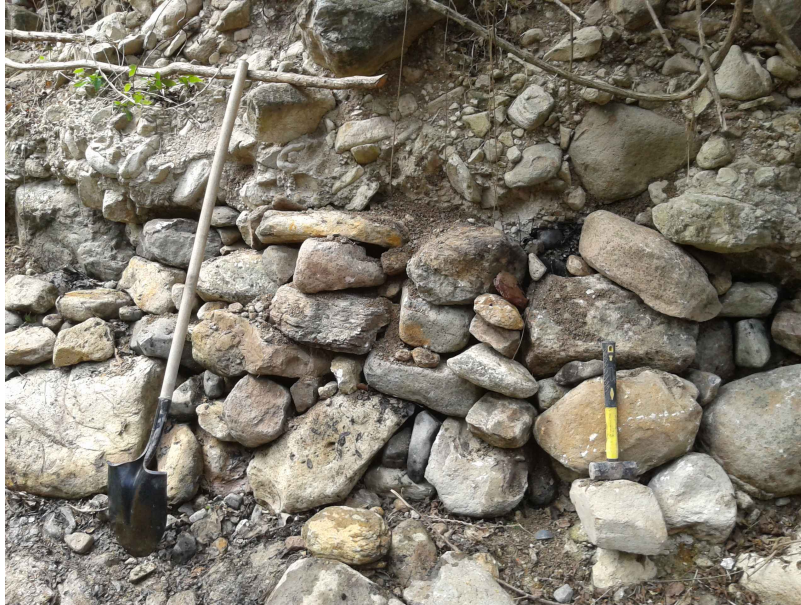
Ilustración 21: Ejemplo de muro de protección de la orilla adelante de un conglomerado de tipo blando.

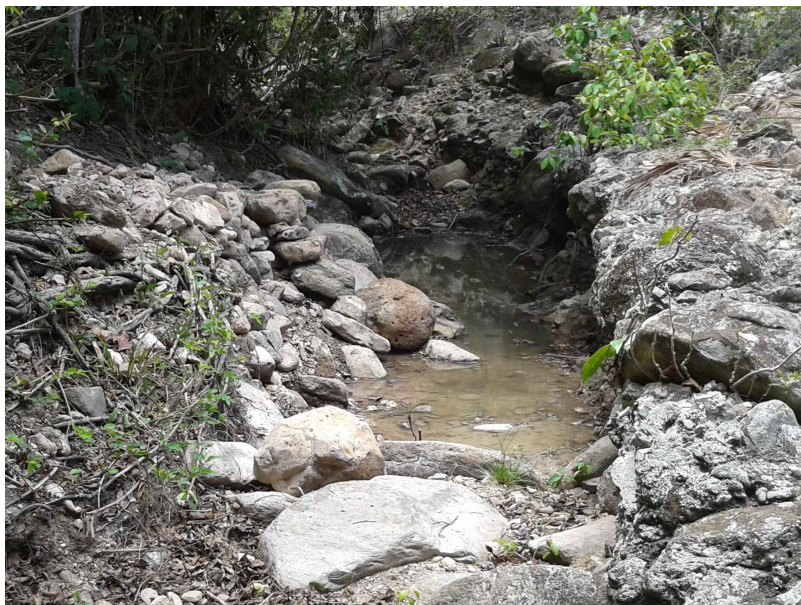
Ilustración 22: Ejemplo de muro de protección alto para evitar el acceso del ganado

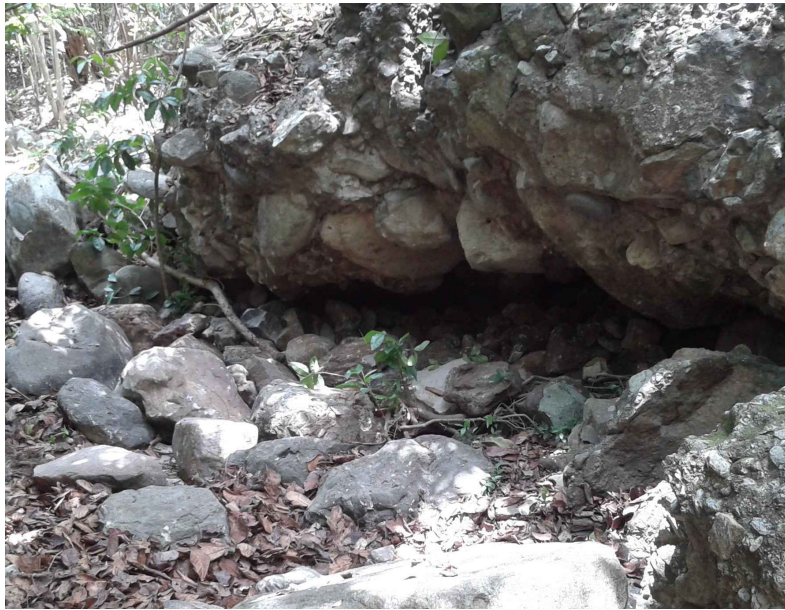
Ilustración 23: Ejemplo de taponamiento de una zona de socavación aguas arriba de una piscina

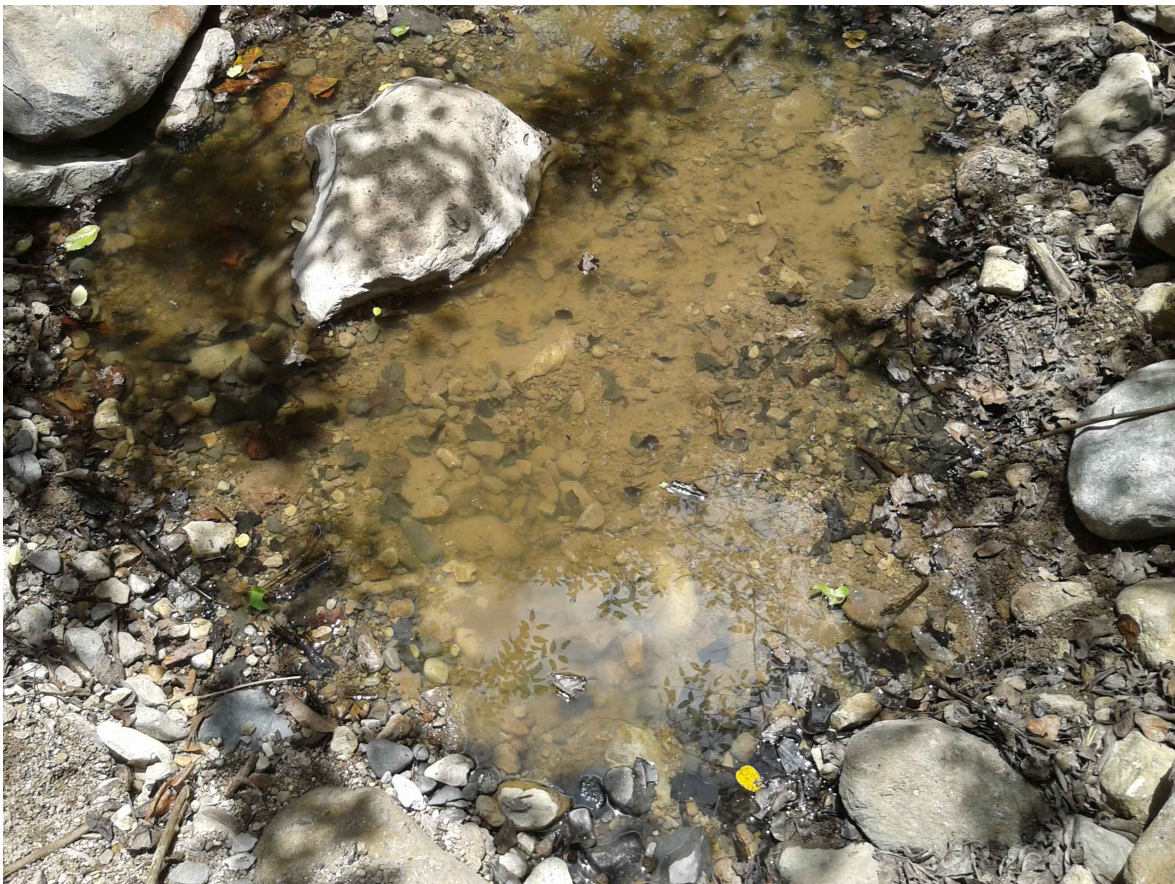
Ilustración 25: Ejemplo de recuperación del espejo del agua

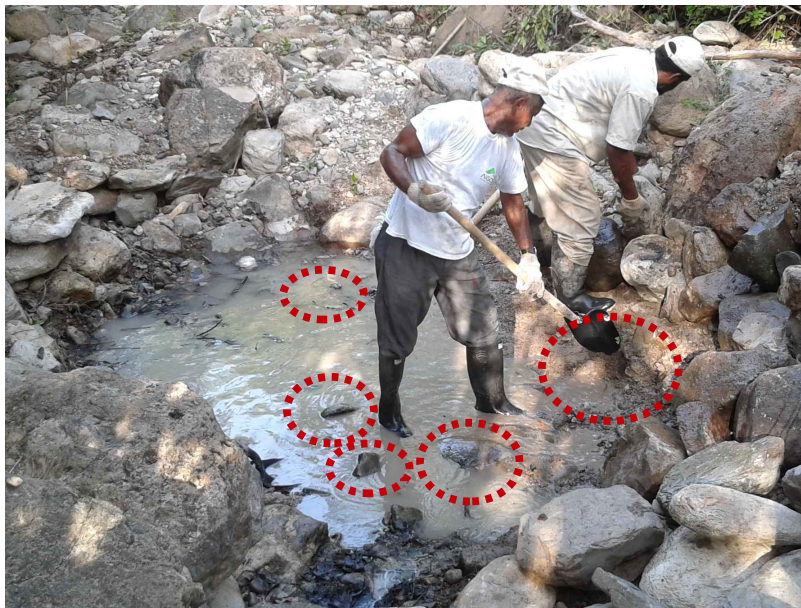
Ilustración 26: Ejemplo de profundización del lecho razonable y conservación de piedras profundas (en rojo)

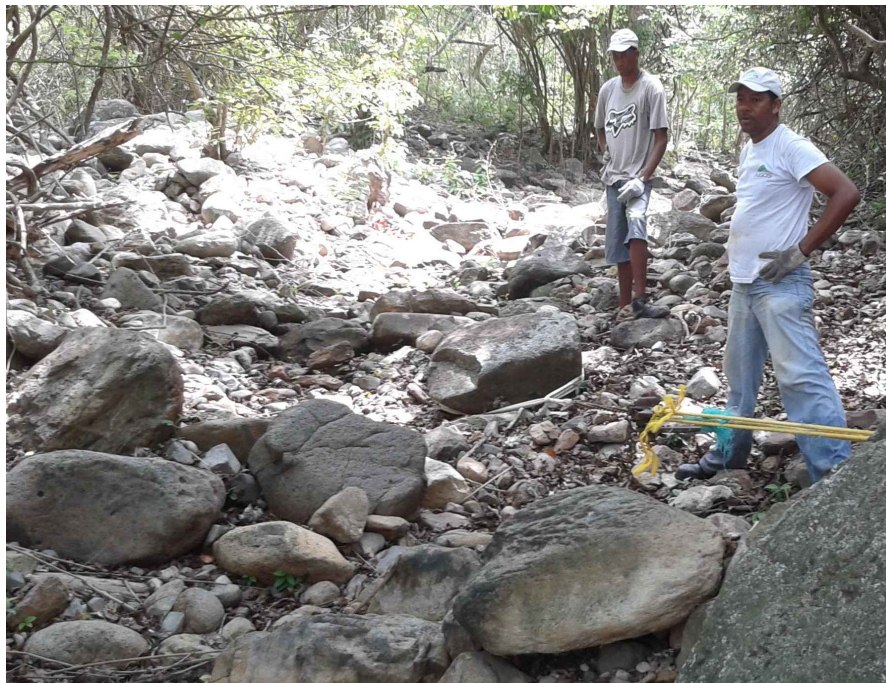
Ilustración 27: Ejemplo de manejo de piedras grandes aguas abajo de una confluencia
